Έργο: Βελτίωση οδικής ασφάλειας κεντρικού
αστικού οδικού τμήματος οικισμού
Κασσάνδρειας Δήμου Κασσάνδρας

Αρ.Μελ.: 73/2023
Προϋπολογισμός: 3.485.000,00€ (με Φ.Π.Α. 24%)
Χρηματοδότηση:

ΤΕΧΝΙΚΗ ΕΚΘΕΣΗ

ΜΑΪΟΣ 2023

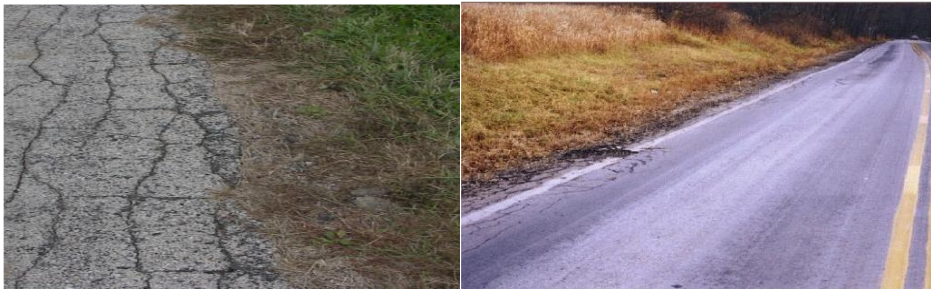
I. Ρωγμές στα άκρα του οδοστρώματος (*edgecracks*)

Οι ρωγμές αυτές είναι συνήθως επιμήκεις και εμφανίζονται περίπου 30 – 50 cm από τα άκρα του οδοστρώματος μετά ή άνευ εγκάρσιων ρωγμών.

Οφείλονται κυρίως στην ανεπαρκή υποστήριξη του οδοστρώματος λόγω ενός ή περισσότερων από τους παρακάτω λόγους:

- × ανεπαρκής συμπύκνωση των υποκείμενων στρώσεων (π.χ των στρώσεων οδοστρωσίας ή/και του πυθμένα έδρασης αυτών),
- × ανεπαρκής αποστράγγιση,
- × δράση παγετού,
- × συρρίκνωση λόγω ξηρασίας του εδάφους της περιοχής ή λόγω μειωμένου πάχους των στρώσεων στα σημεία αυτά.

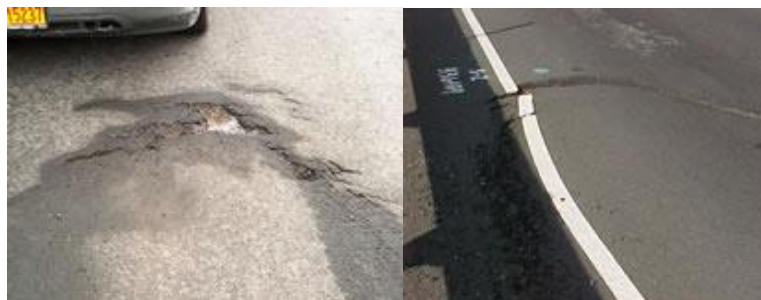
II. Ρωγμές από ολίσθηση ταπήτων (*slippagecracks*)

Η μορφή των ρωγμών από ολίσθηση των ταπήτων έχει σχήμα «μισοφέγγαρου».

Οι ρωγμές αυτές οφείλονται αποκλειστικά και μόνο στην ολίσθηση του τάπητα κυκλοφορίας επί της υποκείμενης στρώσης λόγω κακής συνοχής αυτών. Η κακή συνοχή των ταπήτων οφείλεται

- × στην απουσία συγκολλητικής επάλειψης ή την ανεπαρκή και κακή συγκολλητική επάλειψη,
- × στην ύπαρξη μεταξύ των στρώσεων ακατάλληλων υλικών (π.χ εδαφικών στρώσεων, λαδιών από τα οχήματα του εργοταξίου, ύδατος κ.λπ).

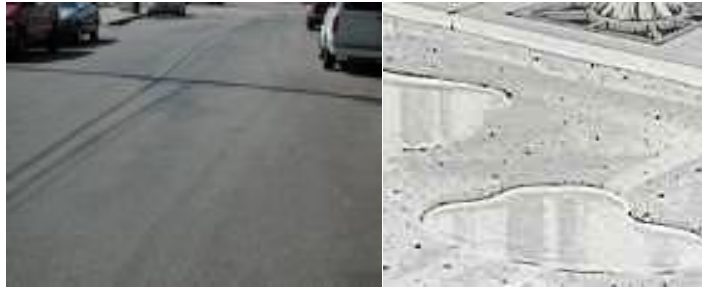
IV. Τοπικές καθιζήσεις (local depressions)

Τοπικές καθιζήσεις χαρακτηρίζονται οι καθιζήσεις οι οποίες εντοπίζονται είναι σε περιορισμένη έκταση και συνήθως δεν συνδέονται με μικρορωγμές. Οι καθιζήσεις αυτές κατακρατούν νερό, είναι πηγή επιταχυνόμενης φθοράς του οδοστρώματος και συγχρόνως κίνδυνος για τους χρήστες της οδού.

Οι τοπικές καθιζήσεις είναι συνήθως περιορισμένης έκτασης και οφείλονται στην τοπική καθίζηση των υποκειμένων στρώσεων υπό την επίδραση υψηλών αξονικών φορτίων. Οι καθιζήσεις των υποκειμένων στρώσεων μπορεί να οφείλονται σε κακή κατασκευή αυτών ή και σε τοπική μείωση της φέρουσας ικανότητας αυτών.

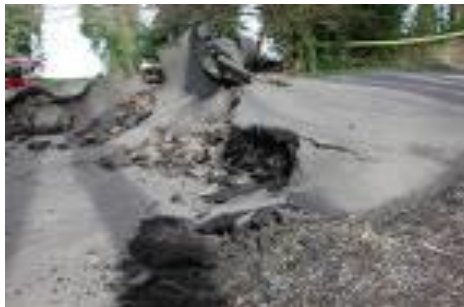
V. Τοπικές διογκώσεις (local upheaval)

Οι τοπικές διογκώσεις οφείλονται σε τοπική διόγκωση του υπεδάφους ή της υπόβασης ή της βάσης και σπανίως των ασφαλτικών στρώσεων.

Η συνηθέστερη αιτία που προκαλεί τη διόγκωση είναι η διαστολή του εγκλωβισμένου ύδατος κατά την διάρκεια του χειμώνα, λόγω παγετού. Βεβαίως δεν πρέπει να αποκλείεται και η επίδραση της υγρασίας σε διογκούμενα εδαφικά υλικά. Οι διογκώσεις ανύψωσης χαρακτηρίζονται από διακλαδιζόμενες ρηγματώσεις.

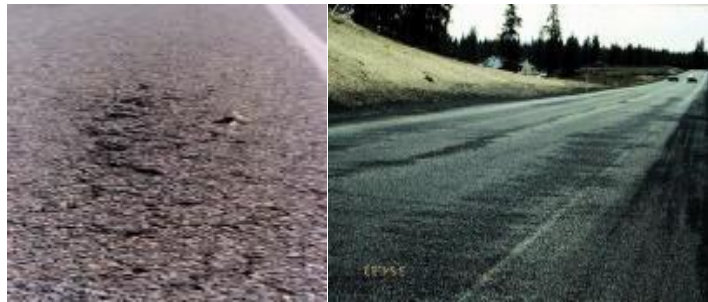
VI. Αποκόλληση αδρανών (raveling)

Η αποκόλληση των αδρανών γίνεται προοδευτικά. Πρώτα αποκολλούνται τα λεπτόκοκκα αδρανή και κατόπιν τα χονδρόκοκκα. Στα πρώτα στάδια η επιφάνεια παρουσιάζει μια σχετική τραχύτητα και κατόπιν

μικρές «φωλιές» οι οποίες αρχίζουν και πυκνώνουν και να μεγαλώνουν δημιουργώντας έτσι σε πολλές περιπτώσεις λακούβες.

Οι αιτίες που προκαλούν αυτού του είδους τη φθορά είναι:

- × η χημική περιεκτικότητα του μίγματος σε ασφάλτο,
- × η χρήση μη καθαρών αδρανών,
- × η κατασκευή του τάπητα σε χαμηλές θερμοκρασίες ή ακόμα και σε βροχή,
- × η υπερθέρμανση της ασφάλτου ή του ασφαλτομίγματος,
- × η χρήση αδρανών που έχουν την τάση να αποσυντίθενται (σαθρά αδρανή) και
- ×) η μη επαρκής συμπύκνωση, στην περίπτωση των ψυχρών ασφαλτομιγμάτων και μόνον.

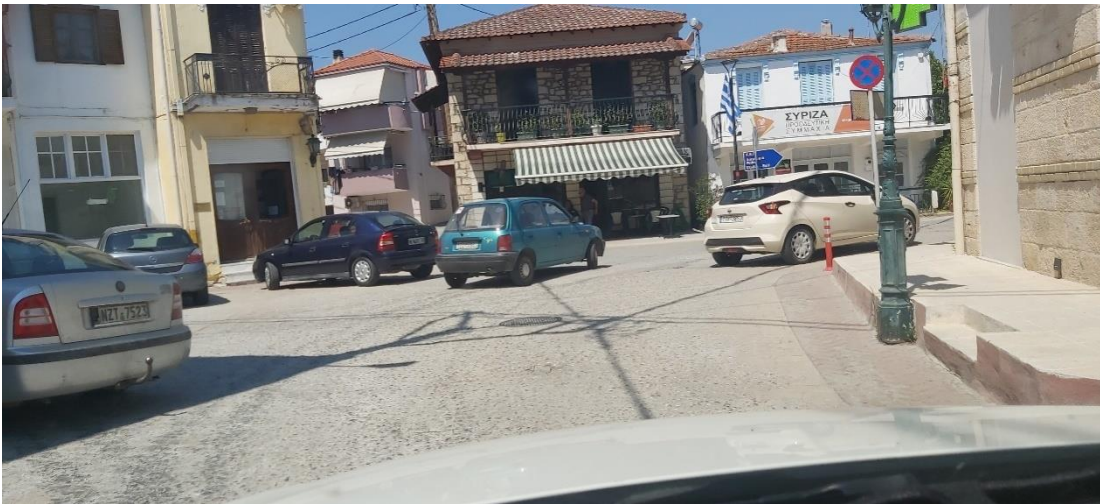
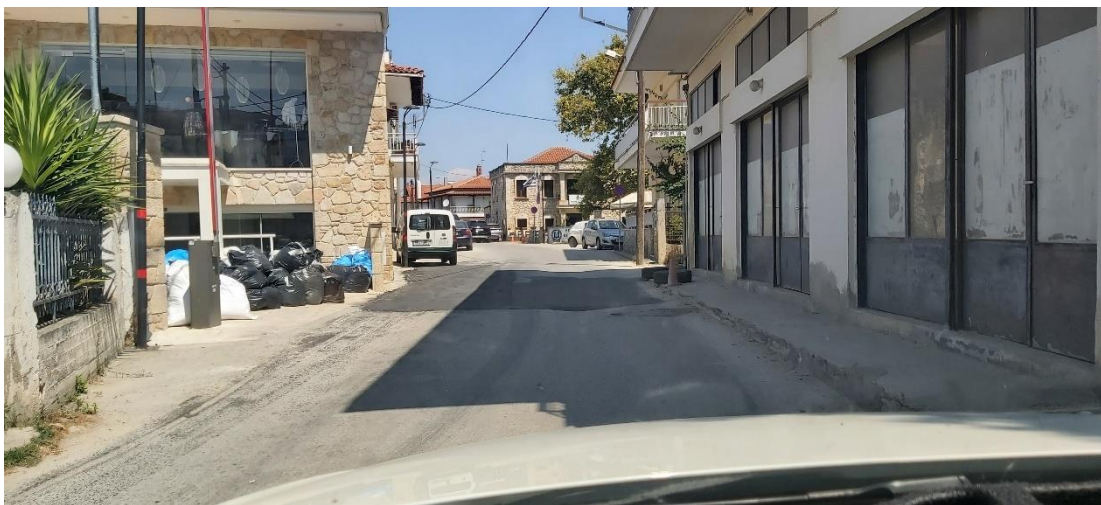
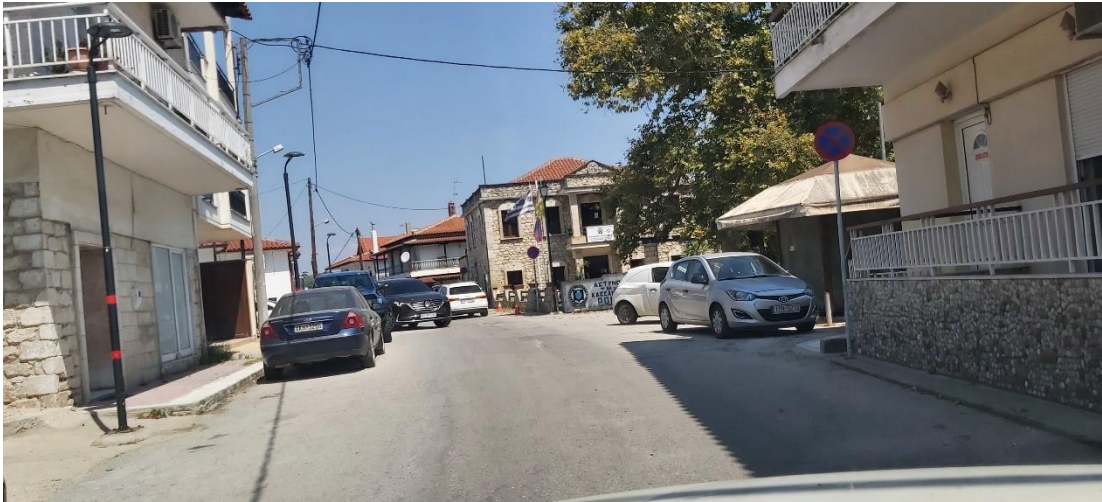
Στην υφιστάμενη κατάσταση το οδόστρωμα δεν είναι σε καλή κατάσταση, αφού απαριθμεί σημαντικό αριθμό επιφανειακών βλαβών που μπορούν να προκαλέσουν απώλεια του ελέγχου του οχήματος, όπως αποτυπώνεται στις ακόλουθες φωτογραφίες.

Ρηγματώσεις, λείανση επιφάνειας, απώλεια επιφανειακών υλικών ασφαλοτότητα.

Για την επίτευξη των προβλεπόμενων από την ΟΜΟΕ-ΚΑΟ επικλίσεων (2,5%), αλλά και για την επαρκή αποχέτευση του οδοστρώματος, προτείνεται η ανακατασκευή της άνω στρώσης του ασφαλτοτάπητα, για την οποία θα πρέπει να γίνει φρεζάρισμά του, επίστρωση ισοπεδωτικής στρώσης για την επίτευξη των επικλίσεων και τελικά η επίστρωση με ασφαλική στρώση κυκλοφορίας.

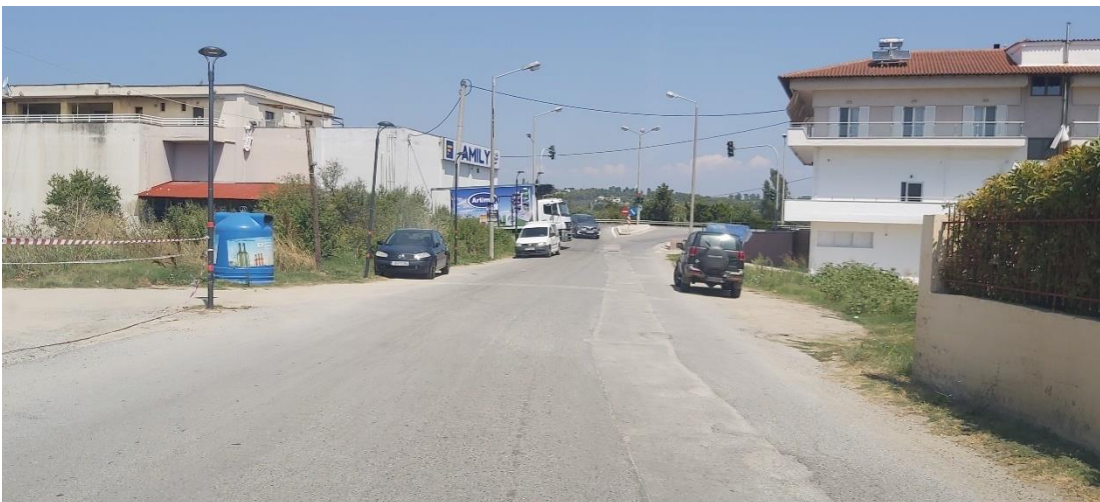
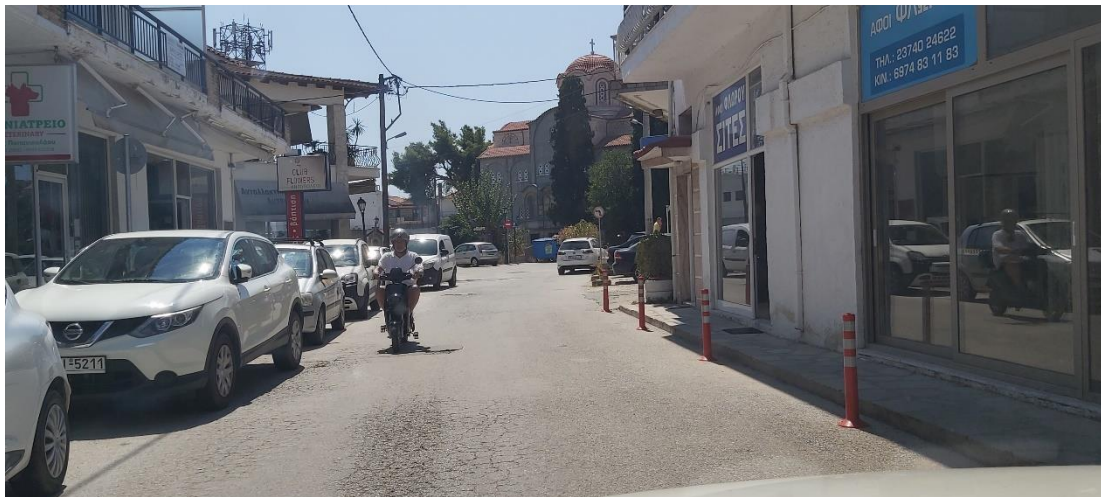
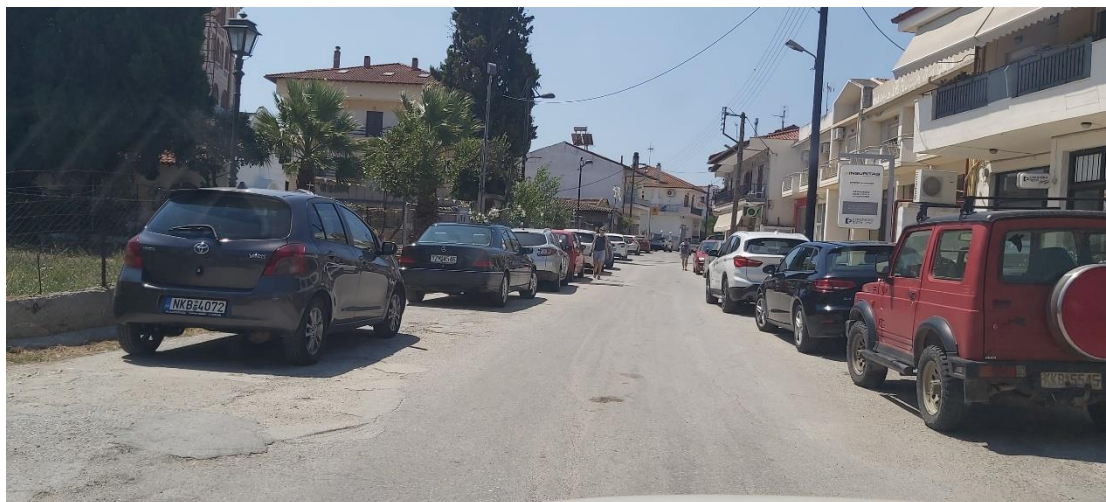
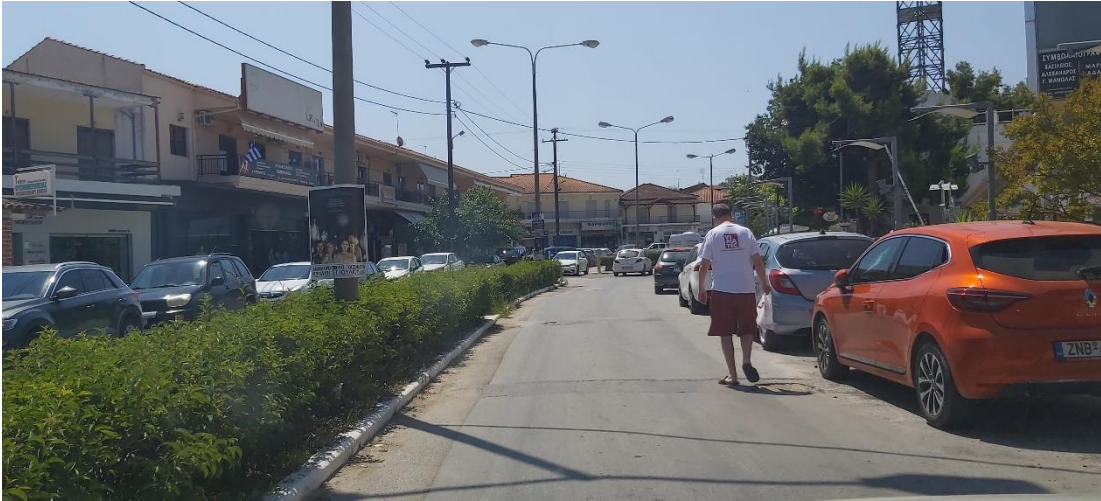
Δυσμενείς έως και επικίνδυνες συνθήκες κυκλοφορίας (υφιστάμενη κατάσταση).
